# Lote 1 - Rota: Noroeste

| Diagnóstico da Calçada | Qualidade do Serviço | |
| Endereço: Av. Brigadeiro Eduardo Gomes, 853 | 50 | D |
| Num. Lote CTM: 130475000340 | | |

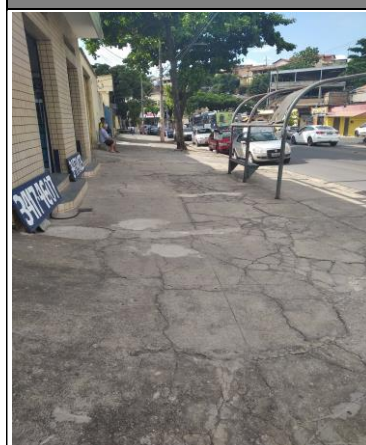
## Foto Geral

| ID | Itens Avaliados | Respostas | Nota |
|---|---|---|---|
| P_4 | Existência de Buracos ? | Muitos | 0 |
| P_5 | Condições Gerais do Piso e meio-fio da calçada ? | Péssimo | 0 |
| P_9 | A calçada Possui Rebaixamento de Veículos correto ? | Não | 0 |
| P_11 | O Passeio está no padrão da SMPU ? | Não | 0 |
| P_16 | Classificação geral da calçada pelo pesquisador. | Ruim | 0 |
