# Lote 1 - Rota: Noroeste

**FRATAR**  
ENGENHARIA CONSULTIVA

| Diagnóstico da Calçada | Qualidade do Serviço | |
| Endereço: Av. Brigadeiro Eduardo Gomes, 837 | 65 | C |

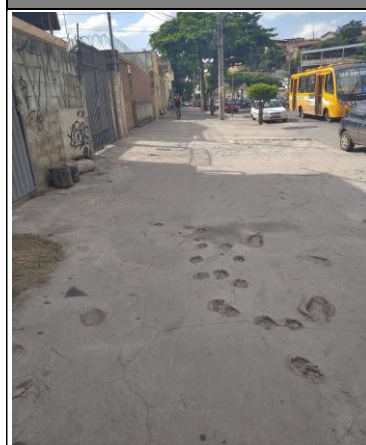
## Foto Geral

| ID | Itens Avaliados | Respostas | Nota |
|---|---|---|---|
| P_4 | Existência de Buracos ? | Poucos | 5 |
| P_5 | Condições Gerais do Piso e meio-fio da calçada ? | Regular | 5 |
| P_9 | A calçada Possui Rebaixamento de Veículos correto ? | Não | 0 |
| P_11 | O Passeio está no padrão da SMPU ? | Não | 0 |
| P_16 | Classificação geral da calçada pelo pesquisador. | Regular | 5 |
