# Lote 1 - Rota: Padre Pedro Pinto

**FRATAR**  
ENGENHARIA CONSULTIVA

| Diagnóstico da Calçada | Qualidade do Serviço | |
| Endereço: Rua Padre Pedro Pinto, 2378 | 52 | C |

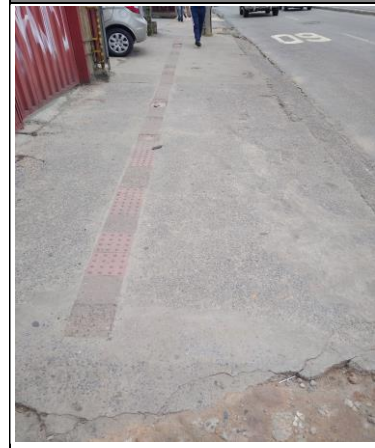
Foto Geral

| ID | Itens Avaliados | Respostas | Nota |
|---|---|---|---|
| P_4 | Existência de Buracos ? | Muitos | 0 |
| P_5 | Condições Gerais do Piso e meio-fio da calçada ? | Regular | 5 |
| P_16 | Classificação geral da calçada pelo pesquisador. | Ruim | 0 |

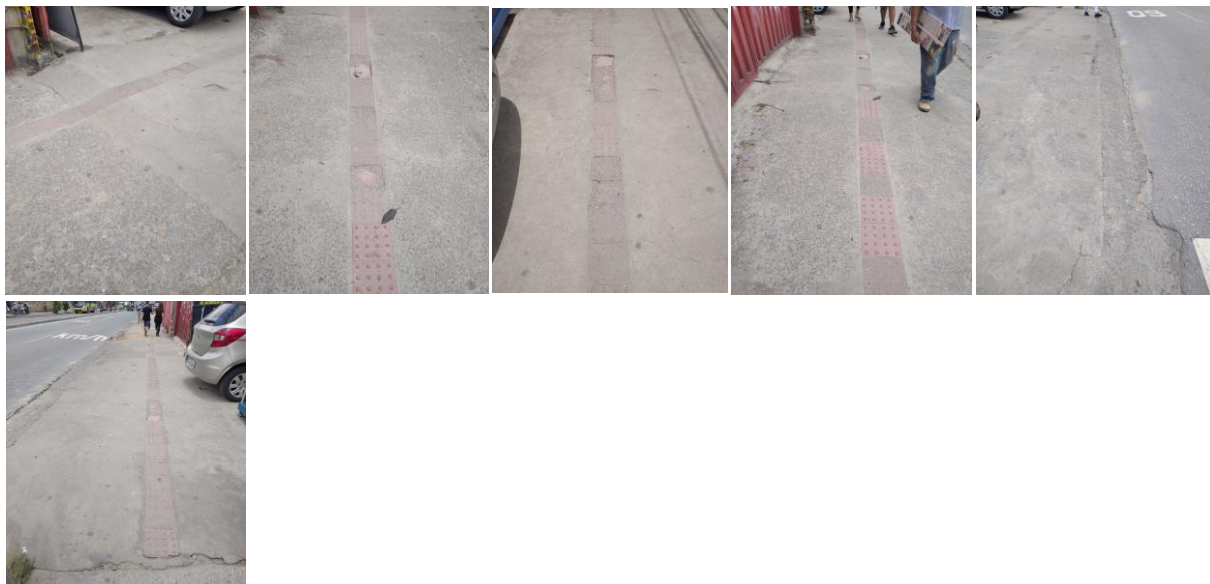
Fotos Complementares - Detalhes do Passeio

| ID | Itens Avaliados | Respostas | Nota |
|---|---|---|---|
| P_6 | Presença de desníveis ? | Leve | 7 |
| P_9 | A calçada Possui Rebaixamento de Veículos correto ? | Não | 0 |

| ID | Itens Avaliados | Respostas | Nota |
|---|---|---|---|
| P_8_8 | O piso tátil está em boas condições aparentes? | Não | 0 |
