# Lote 1 - Rota: Noroeste

| Diagnóstico da Calçada | Qualidade do Serviço | |
| Endereço: Av. Brigadeiro Eduardo Gomes, 645 | 65 | C |
| Num. Lote CTM: 130102800215 | | |

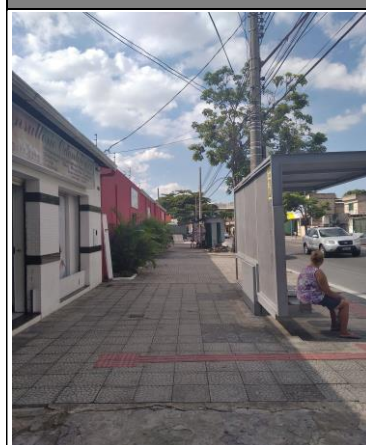
Foto Geral

| ID | Itens Avaliados | Respostas | Nota |
|---|---|---|---|
| P_4 | Existência de Buracos ? | Poucos | 5 |
| P_5 | Condições Gerais do Piso e meio-fio da calçada ? | Regular | 5 |
| P_16 | Classificação geral da calçada pelo pesquisador. | Regular | 5 |
