## Lote 1 - Rota: Noroeste

FRATAR  
ENGENHARIA CONSULTIVA

| Diagnóstico da Calçada | Qualidade do Serviço | |
| Endereço: Av. Brigadeiro Eduardo Gomes, 601 | 85 | B |

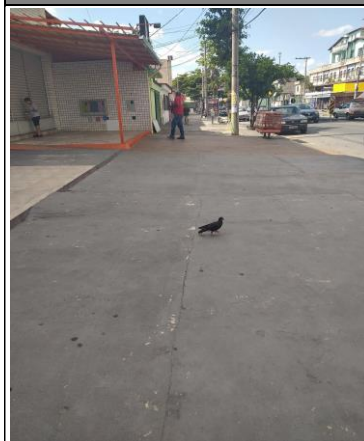
## Foto Geral

| ID | Itens Avaliados | Respostas | Nota |
|---|---|---|---|
| P_5 | Condições Gerais do Piso e meio-fio da calçada ? | Ótimo(a) | 10 |
| P_11 | O Passeio está no padrão da SMPU ? | Não | 0 |
| P_16 | Classificação geral da calçada pelo pesquisador. | Regular | 5 |
