# Lote 1 - Rota: Noroeste

**FRATAR**  
ENGENHARIA CONSULTIVA

| Diagnóstico da Calçada | Qualidade do Serviço | |
| Endereço: Av. Brigadeiro Eduardo Gomes, 497 | 45 | D |

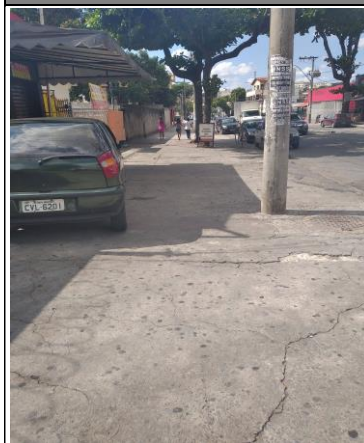
## Foto Geral

| ID | Itens Avaliados | Respostas | Nota |
|---|---|---|---|
| P_4 | Existência de Buracos ? | Poucos | 5 |
| P_5 | Condições Gerais do Piso e meio-fio da calçada ? | Regular | 5 |
| P_7 | Tem rebaixamento de calçada para Pedestre ? | Não, mas deveria ter. | 0 |
| P_9 | A calçada Possui Rebaixamento de Veículos correto ? | Não | 0 |
| P_11 | O Passeio está no padrão da SMPU ? | Não | 0 |
| P_12 | A testada possui prática de estacionamento sobre o passeio ? | Sim | 0 |
| P_16 | Classificação geral da calçada pelo pesquisador. | Regular | 5 |
