# Lote 1 - Rota: Noroeste

| Diagnóstico da Calçada | Qualidade do Serviço | |
| Endereço: Av. Brigadeiro Eduardo Gomes, 491 | 65 | C |
| Num. Lote CTM: 130090800280 | | |

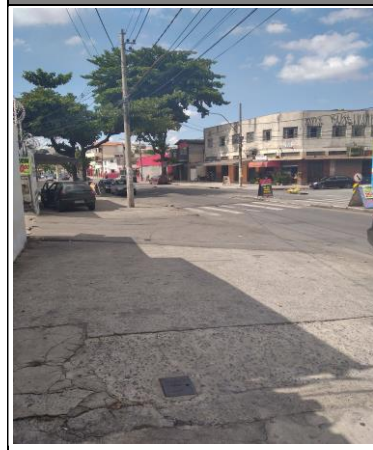
## Foto Geral

| ID | Itens Avaliados | Respostas | Nota |
|---|---|---|---|
| P_4 | Existência de Buracos ? | Poucos | 5 |
| P_5 | Condições Gerais do Piso e meio-fio da calçada ? | Regular | 5 |
| P_9 | A calçada Possui Rebaixamento de Veículos correto ? | Não | 0 |
| P_11 | O Passeio está no padrão da SMPU ? | Não | 0 |
| P_16 | Classificação geral da calçada pelo pesquisador. | Regular | 5 |
