# Lote 1 - Rota: Padre Pedro Pinto

**FRATAR**  
ENGENHARIA CONSULTIVA

| Diagnóstico da Calçada | Qualidade do Serviço | |
| Endereço: Rua Padre Pedro Pinto, 2390 | 50 | D |

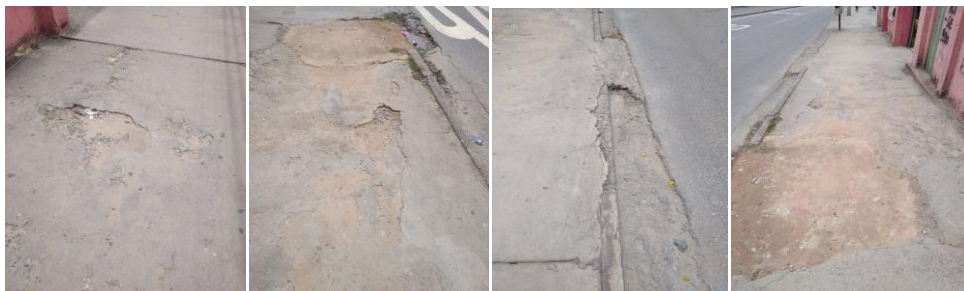
## Fotos Complementares - Detalhes do Passeio

| ID | Itens Avaliados | Respostas | Nota |
|---|---|---|---|
| P_4 | Existência de Buracos ? | Muitos | 0 |
| P_5 | Condições Gerais do Piso e meio-fio da calçada ? | Péssimo | 0 |
| P_9 | A calçada Possui Rebaixamento de Veículos correto ? | Não | 0 |
