# Lote 1 - Rota: Noroeste

| Diagnóstico da Calçada | Qualidade do Serviço | |
| Endereço: Av. Brigadeiro Eduardo Gomes, 427 | 50 | D |
| Num. Lote CTM: 130090800305 | | |

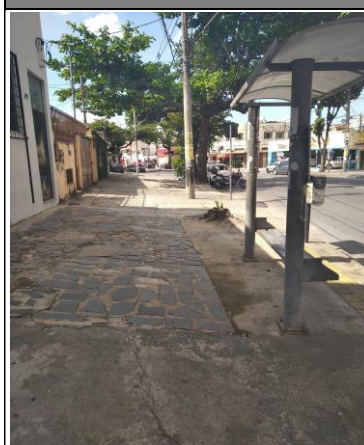
## Foto Geral

| ID | Itens Avaliados | Respostas | Nota |
|---|---|---|---|
| P_4 | Existência de Buracos ? | Muitos | 0 |
| P_5 | Condições Gerais do Piso e meio-fio da calçada ? | Péssimo | 0 |
| P_16 | Classificação geral da calçada pelo pesquisador. | Ruim | 0 |
