# Lote 1 - Rota: Noroeste

**FRATAR**  
ENGENHARIA CONSULTIVA

| Diagnóstico da Calçada | Qualidade do Serviço | |
| Endereço: Av. Brigadeiro Eduardo Gomes, 126 | 70 | C |

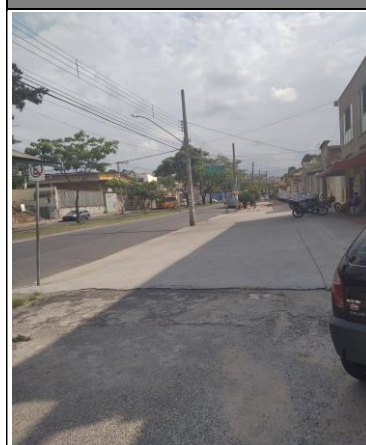
## Foto Geral

| ID | Itens Avaliados | Respostas | Nota |
|---|---|---|---|
| P_5 | Condições Gerais do Piso e meio-fio da calçada ? | Regular | 5 |
| P_11 | O Passeio está no padrão da SMPU ? | Não | 0 |
| P_12 | A testada possui prática de estacionamento sobre o passeio ? | Sim | 0 |
| P_16 | Classificação geral da calçada pelo pesquisador. | Regular | 5 |
