# Lote 1 - Rota: Noroeste

**FRATAR**  
ENGENHARIA CONSULTIVA

| Diagnóstico da Calçada | Qualidade do Serviço | |
| Endereço: Av. Brigadeiro Eduardo Gomes, 385 | 55 | C |

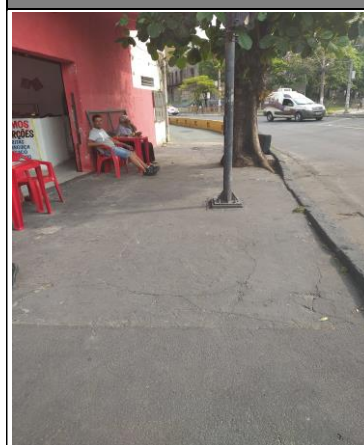
## Foto Geral

| ID | Itens Avaliados | Respostas | Nota |
|---|---|---|---|
| P_4 | Existência de Buracos ? | Poucos | 5 |
| P_5 | Condições Gerais do Piso e meio-fio da calçada ? | Regular | 5 |
| P_7 | Tem rebaixamento de calçada para Pedestre ? | Não, mas deveria ter. | 0 |
| P_11 | O Passeio está no padrão da SMPU ? | Não | 0 |
