# Lote 1 - Rota: Outros

| Diagnóstico da Calçada | Qualidade do Serviço | |
| Endereço: Rua Beira Córrego, s/nº | 40 | D |

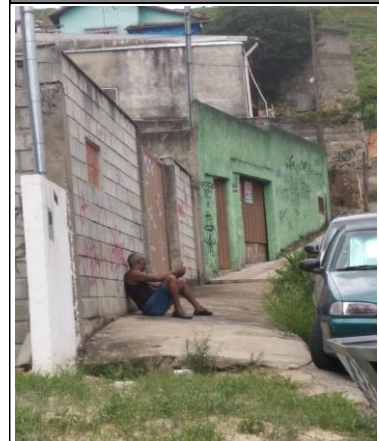
## Foto Geral

| ID | Itens Avaliados | Respostas | Nota |
|---|---|---|---|
| P_4 | Existência de Buracos ? | Muitos | 0 |
| P_5 | Condições Gerais do Piso e meio-fio da calçada ? | Péssimo | 0 |
| P_6 | Presença de desníveis ? | Severo | 0 |
| P_16 | Classificação geral da calçada pelo pesquisador. | Ruim | 0 |

Observações: Lote vago sem numeração
