# Lote 1 - Rota: Outros

**FRATAR**  
ENGENHARIA CONSULTIVA

| Diagnóstico da Calçada | Qualidade do Serviço | |
| Endereço: Rua Beira Córrego, 156 | 44 | D |

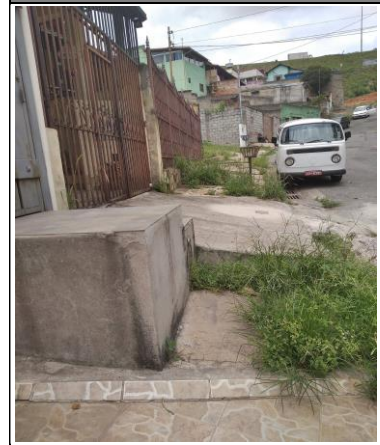
Foto Geral

| ID | Itens Avaliados | Respostas | Nota |
|---|---|---|---|
| P_5 | Condições Gerais do Piso e meio-fio da calçada ? | Péssimo | 0 |
| P_6 | Presença de desníveis ? | Severo | 0 |
| P_16 | Classificação geral da calçada pelo pesquisador. | Ruim | 0 |
