## Lote 1 - Rota: Outros

**FRATAR**  
ENGENHARIA CONSULTIVA

| Diagnóstico da Calçada | Qualidade do Serviço | |
| Endereço: Rua Beira Córrego, 110 | 50 | D |

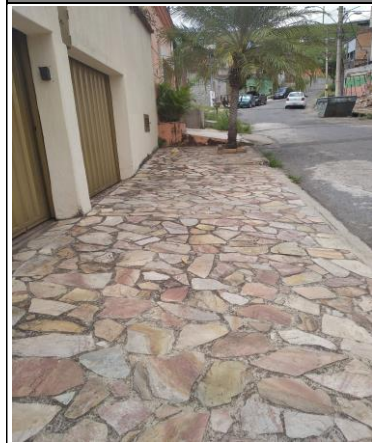
### Foto Geral

| ID | Itens Avaliados | Respostas | Nota |
|---|---|---|---|
| P_6 | Presença de desníveis ? | Severo | 0 |
| P_9 | A calçada Possui Rebaixamento de Veículos correto ? | Não | 0 |
| P_11 | O Passeio está no padrão da SMPU ? | Não | 0 |
| P_16 | Classificação geral da calçada pelo pesquisador. | Ruim | 0 |
