# Lote 1 - Rota: Outros

| Diagnóstico da Calçada | Qualidade do Serviço | |
| Endereço: Rua Beira Córrego, 240 | 49 | D |
| Data do Registro: 12/11/2019 16:04:21 | | |

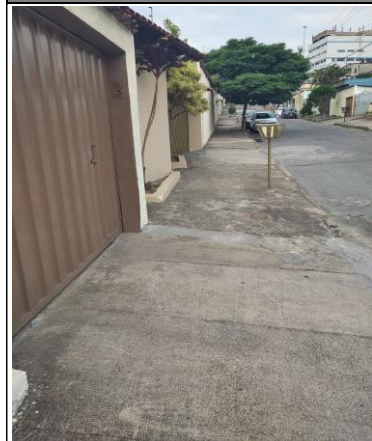
## Foto Geral

| ID | Itens Avaliados | Respostas | Nota |
|---|---|---|---|
| P_4 | Existência de Buracos ? | Poucos | 5 |
| P_5 | Condições Gerais do Piso e meio-fio da calçada ? | Regular | 5 |
| P_6 | Presença de desníveis ? | Leve | 7 |
| P_9 | A calçada Possui Rebaixamento de Veículos correto ? | Não | 0 |
| P_11 | O Passeio está no padrão da SMPU ? | Não | 0 |
| P_13 | Existe algum dispositivo de Drenagem sobre a calçada ? | Sim | -8 |
| P_16 | Classificação geral da calçada pelo pesquisador. | Ruim | 0 |

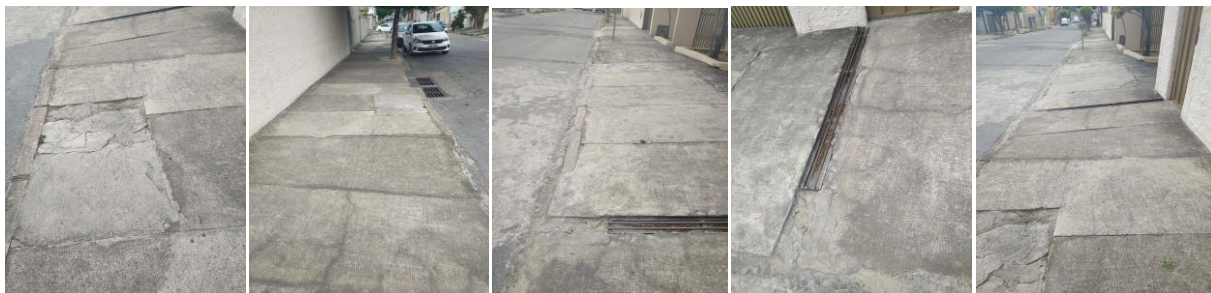
## Fotos Complementares - Detalhes do Passeio

| ID | Itens Avaliados | Respostas | Nota |
|---|---|---|---|
| P_13_1 | Dispositivo de Drenagem está devidamente instalado e bem conservado? | Não | -3 |
| P_13_2 | Dispositivo de Drenagem oferece risco para caminamento seguro de pedestre? | Sim | -5 |
