# Lote 1 - Rota: Outros

**FRATAR**  
ENGENHARIA CONSULTIVA

| Diagnóstico da Calçada | Qualidade do Serviço | |
| Endereço: Rua Beira Córrego, 260 | 63 | C |

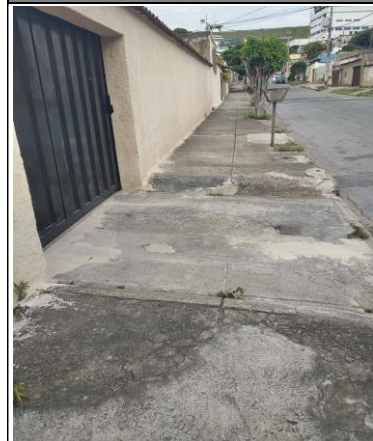
## Foto Geral

| ID | Itens Avaliados | Respostas | Nota |
|---|---|---|---|
| P_5 | Condições Gerais do Piso e meio-fio da calçada ? | Regular | 5 |
| P_6 | Presença de desníveis ? | Médio | 3 |
| P_9 | A calçada Possui Rebaixamento de Veículos correto ? | Não | 0 |
| P_11 | O Passeio está no padrão da SMPU ? | Não | 0 |
| P_16 | Classificação geral da calçada pelo pesquisador. | Regular | 5 |
