# Lote 1 - Rota: Outros

**FRATAR**  
ENGENHARIA CONSULTIVA

| Diagnóstico da Calçada | Qualidade do Serviço | |
| Endereço: Rua Beira Córrego, s/nº | 85 | B |

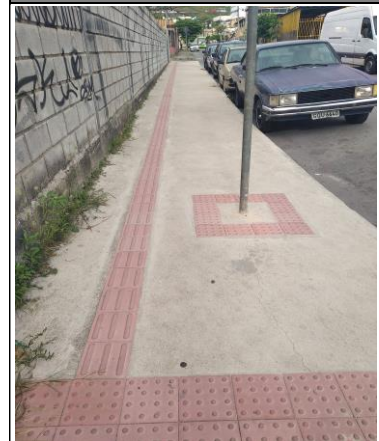
## Foto Geral

| ID | Itens Avaliados | Respostas | Nota |
|---|---|---|---|
| P_11 | O Passeio está no padrão da SMPU ? | Não | 0 |
| P_16 | Classificação geral da calçada pelo pesquisador. | Regular | 5 |

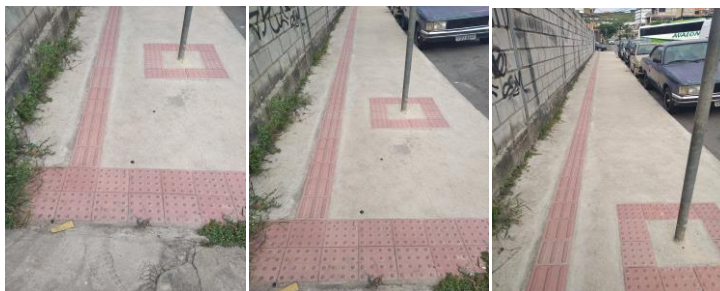
## Fotos Complementares - Detalhes do Passeio

| ID | Itens Avaliados | Respostas | Nota |
|---|---|---|---|
| P_8_1 | O piso tátil está no eixo da faixa livre ? | Não | 0 |
| P_8_2 | Se tem uma leve mudança de direção está conforme a norma ? | Não | 0 |
