# Lote 1 - Rota: Outros

| Diagnóstico da Calçada | Qualidade do Serviço | |
| Endereço: Rua Beira Córrego, 273 | 62 | C |
| Num. Lote CTM: 130079000325 | | |

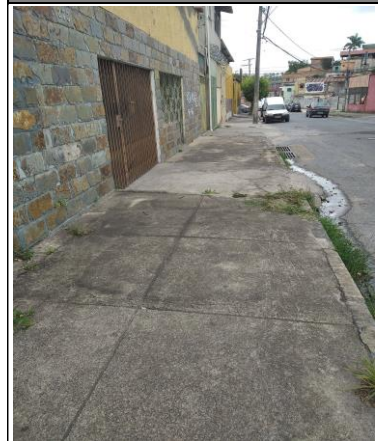
Foto Geral

| ID | Itens Avaliados | Respostas | Nota |
|---|---|---|---|
| P_4 | Existência de Buracos ? | Poucos | 5 |
| P_5 | Condições Gerais do Piso e meio-fio da calçada ? | Regular | 5 |
| P_6 | Presença de desníveis ? | Leve | 7 |
| P_9 | A calçada Possui Rebaixamento de Veículos correto ? | Não | 0 |
| P_11 | O Passeio está no padrão da SMPU ? | Não | 0 |
| P_16 | Classificação geral da calçada pelo pesquisador. | Regular | 5 |
