# Lote 1 - Rota: Outros

**FRATAR**  
ENGENHARIA CONSULTIVA

| Diagnóstico da Calçada | Qualidade do Serviço | |
| Endereço: Rua Beira Córrego, 259 | 42 | D |

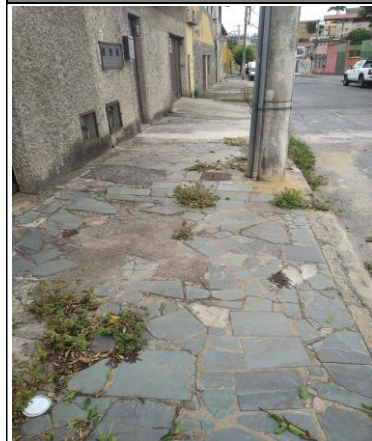
## Foto Geral

| ID | Itens Avaliados | Respostas | Nota |
|---|---|---|---|
| P_3 | Tipo de revestimento da calçada ? | Outro | 0 |
| P_4 | Existência de Buracos ? | Poucos | 5 |
| P_5 | Condições Gerais do Piso e meio-fio da calçada ? | Péssimo | 0 |
| P_6 | Presença de desníveis ? | Leve | 7 |
| P_16 | Classificação geral da calçada pelo pesquisador. | Ruim | 0 |
