# Lote 1 - Rota: Outros

| Diagnóstico da Calçada | Qualidade do Serviço | |
| Endereço: Rua Beira Córrego, 215 | 58 | C |
| Num. Lote CTM: 130079000395 | | |

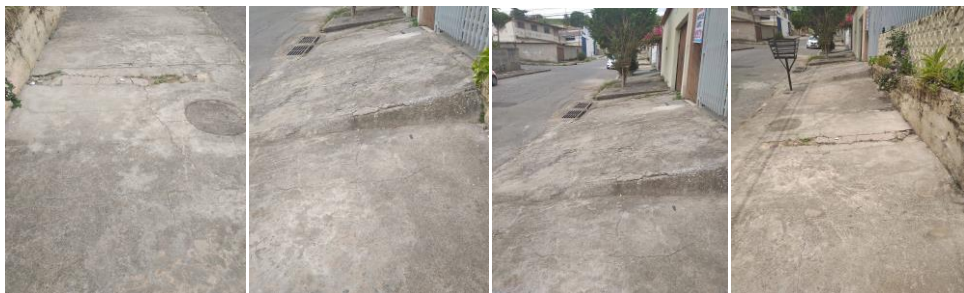
## Fotos Complementares - Detalhes do Passeio

| ID | Itens Avaliados | Respostas | Nota |
|---|---|---|---|
| P_4 | Existência de Buracos ? | Poucos | 5 |
| P_6 | Presença de desníveis ? | Médio | 3 |
| P_9 | A calçada Possui Rebaixamento de Veículos correto ? | Não | 0 |
