# Lote 1 - Rota: Outros

| Diagnóstico da Calçada | Qualidade do Serviço | |
| Endereço: Rua Beira Córrego, 191 | 67 | C |
| Num. Lote CTM: 130079000430 | | |

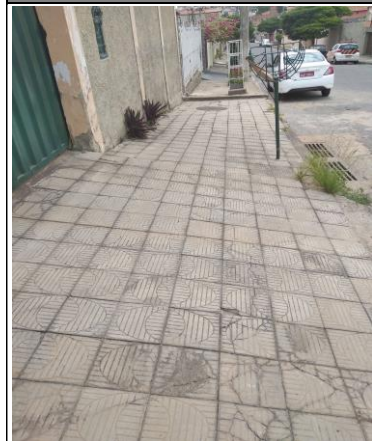
## Foto Geral

| ID | Itens Avaliados | Respostas | Nota |
|---|---|---|---|
| P_5 | Condições Gerais do Piso e meio-fio da calçada ? | Regular | 5 |
| P_6 | Presença de desníveis ? | Leve | 7 |
| P_9 | A calçada Possui Rebaixamento de Veículos correto ? | Não | 0 |
| P_11 | O Passeio está no padrão da SMPU ? | Não | 0 |
| P_16 | Classificação geral da calçada pelo pesquisador. | Regular | 5 |
