## Lote 1 - Rota: Outros

**FRATAR**  
ENGENHARIA CONSULTIVA

| Diagnóstico da Calçada | Qualidade do Serviço | |
| Endereço: Rua Beira Córrego, 185 | 45 | D |

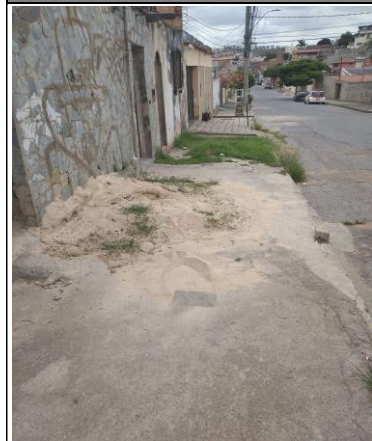
### Foto Geral

| ID | Itens Avaliados | Respostas | Nota |
|---|---|---|---|
| P_4 | Existência de Buracos ? | Muitos | 0 |
| P_5 | Condições Gerais do Piso e meio-fio da calçada ? | Regular | 5 |
| P_16 | Classificação geral da calçada pelo pesquisador. | Ruim | 0 |
