# Lote 1 - Rota: Outros

| Diagnóstico da Calçada | Qualidade do Serviço | |
| Endereço: Rua Beira Córrego, 155 | 50 | D |
| Num. Lote CTM: 130079000480 | | |

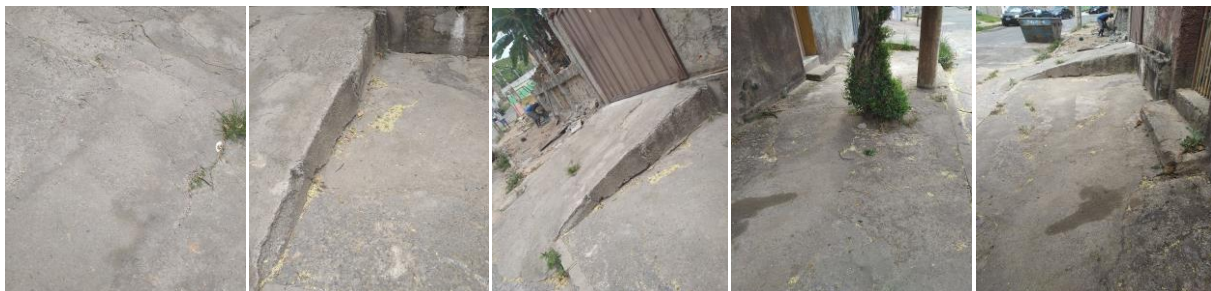
## Fotos Complementares - Detalhes do Passeio

| ID | Itens Avaliados | Respostas | Nota |
|---|---|---|---|
| P_9 | A calçada Possui Rebaixamento de Veículos correto ? | Não | 0 |
| P_11 | O Passeio está no padrão da SMPU ? | Não | 0 |
