# Lote 1 - Rota: Outros

**FRATAR**  
ENGENHARIA CONSULTIVA

| Diagnóstico da Calçada | Qualidade do Serviço | |
|---|---|---|
| Data do Registro: 12/11/2019 13:00:28 | 40 | D |
| Num. Lote CTM: 130079000495 | | |

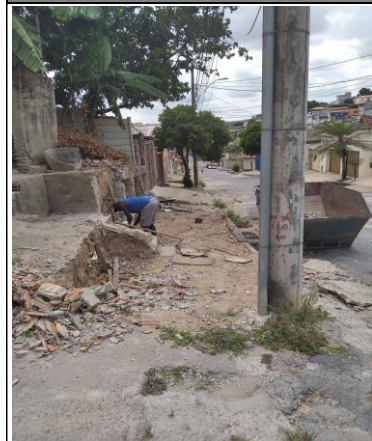
## Foto Geral

| ID | Itens Avaliados | Respostas | Nota |
|---|---|---|---|
| P_4 | Existência de Buracos ? | Muitos | 0 |
| P_5 | Condições Gerais do Piso e meio-fio da calçada ? | Péssimo | 0 |
| P_16 | Classificação geral da calçada pelo pesquisador. | Ruim | 0 |
