## Lote 1 - Rota: Outros

| Diagnóstico da Calçada | Qualidade do Serviço | |
| Endereço: Rua Beira Córrego, 135 | 48 | D |

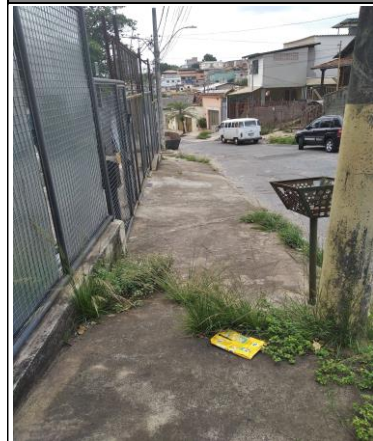
### Foto Geral

| ID | Itens Avaliados | Respostas | Nota |
|---|---|---|---|
| P_5 | Condições Gerais do Piso e meio-fio da calçada ? | Péssimo | 0 |
| P_16 | Classificação geral da calçada pelo pesquisador. | Ruim | 0 |

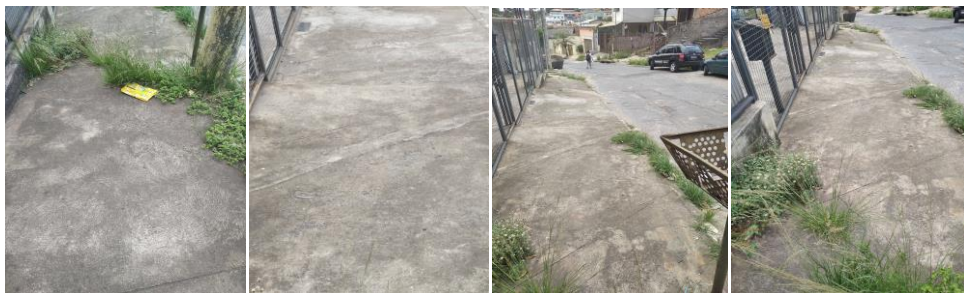
### Fotos Complementares - Detalhes do Passeio

| ID | Itens Avaliados | Respostas | Nota |
|---|---|---|---|
| P_4 | Existência de Buracos ? | Poucos | 5 |
| P_6 | Presença de desníveis ? | Leve | 7 |
| P_9 | A calçada Possui Rebaixamento de Veículos correto ? | Não | 0 |
