# Lote 1 - Rota: Padre Pedro Pinto

**FRATAR**  
ENGENHARIA CONSULTIVA

| Diagnóstico da Calçada | Qualidade do Serviço | |
|---|---|---|
| Endereço: Rua Padre Pedro Pinto, 2240 | 67 | C |
| Num. Lote CTM: 190429300025 | | |

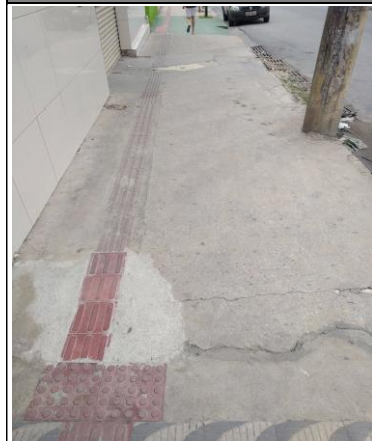
## Foto Geral

| ID | Itens Avaliados | Respostas | Nota |
|---|---|---|---|
| P_5 | Condições Gerais do Piso e meio-fio da calçada ? | Regular | 5 |
| P_6 | Presença de desníveis ? | Leve | 7 |
| P_16 | Classificação geral da calçada pelo pesquisador. | Regular | 5 |

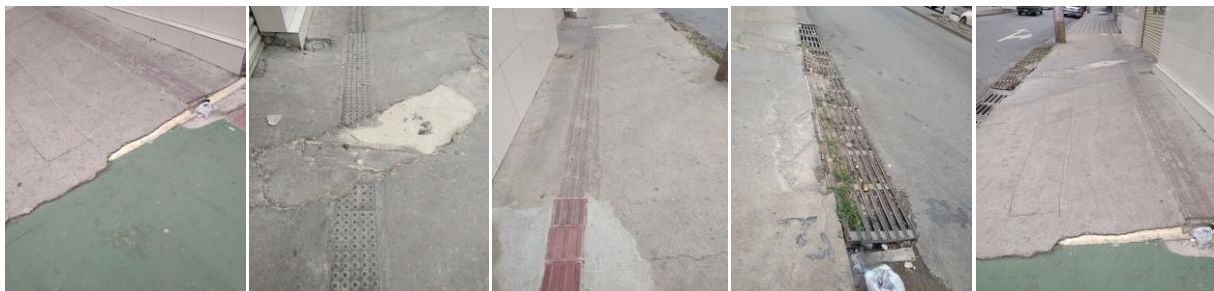
## Fotos Complementares - Detalhes do Passeio

| ID | Itens Avaliados | Respostas | Nota |
|---|---|---|---|
| P_9 | A calçada Possui Rebaixamento de Veículos correto ? | Não | 0 |
| P_11 | O Passeio está no padrão da SMPU ? | Não | 0 |

| ID | Itens Avaliados | Respostas | Nota |
|---|---|---|---|
| P_8_1 | O piso tátil está no eixo da faixa livre ? | Não | 0 |
| P_8_8 | O piso tátil está em boas condições aparentes? | Não | 0 |
