## Lote 1 - Rota: Outros

**FRATAR**  
ENGENHARIA CONSULTIVA

| Diagnóstico da Calçada | Qualidade do Serviço | |
| Endereço: Rua Bocaína, 40 | 65 | C |

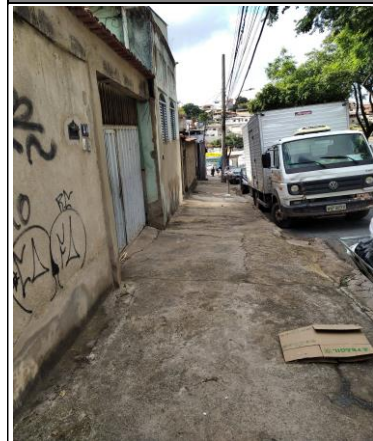
### Foto Geral

| ID | Itens Avaliados | Respostas | Nota |
|---|---|---|---|
| P_4 | Existência de Buracos ? | Poucos | 5 |
| P_5 | Condições Gerais do Piso e meio-fio da calçada ? | Regular | 5 |
| P_16 | Classificação geral da calçada pelo pesquisador. | Regular | 5 |

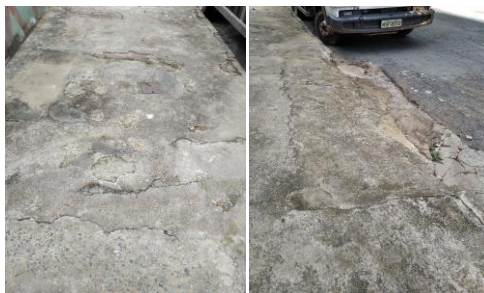
### Fotos Complementares - Detalhes do Passeio

| ID | Itens Avaliados | Respostas | Nota |
|---|---|---|---|
| P_9 | A calçada Possui Rebaixamento de Veículos correto ? | Não | 0 |
