## Lote 1 - Rota: Outros

**FRATAR**  
ENGENHARIA CONSULTIVA

| Diagnóstico da Calçada | Qualidade do Serviço | |
| Endereço: Rua Bocaína, 30 | 53 | C |

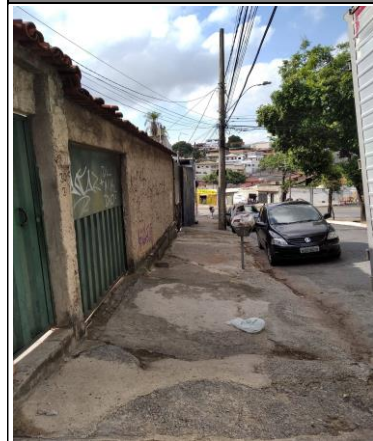
### Foto Geral

| ID | Itens Avaliados | Respostas | Nota |
|---|---|---|---|
| P_5 | Condições Gerais do Piso e meio-fio da calçada ? | Péssimo | 0 |
| P_16 | Classificação geral da calçada pelo pesquisador. | Ruim | 0 |

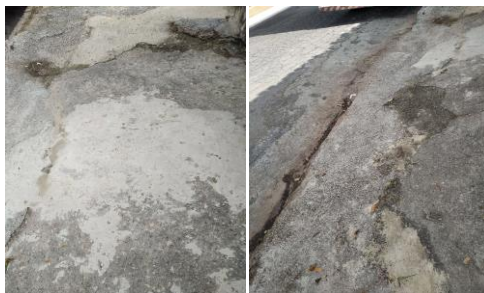
### Fotos Complementares - Detalhes do Passeio

| ID | Itens Avaliados | Respostas | Nota |
|---|---|---|---|
| P_4 | Existência de Buracos ? | Poucos | 5 |
| P_9 | A calçada Possui Rebaixamento de Veículos correto ? | Não | 0 |
| P_11 | O Passeio está no padrão da SMPU ? | Não | 0 |
