## Lote 1 - Rota: Outros

| Diagnóstico da Calçada | Qualidade do Serviço | |
| Endereço: Rua Bocaina, 22 | 55 | C |
| Num. Lote CTM: 130580000800 | | |

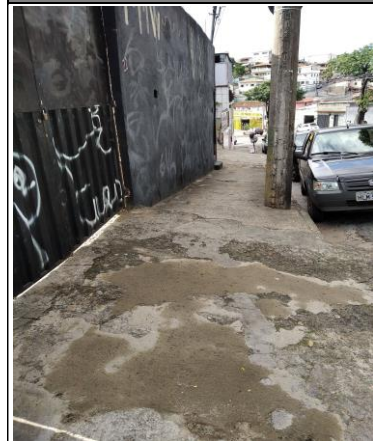
### Foto Geral

| ID | Itens Avaliados | Respostas | Nota |
|---|---|---|---|
| P_5 | Condições Gerais do Piso e meio-fio da calçada ? | Péssimo | 0 |
| P_16 | Classificação geral da calçada pelo pesquisador. | Ruim | 0 |

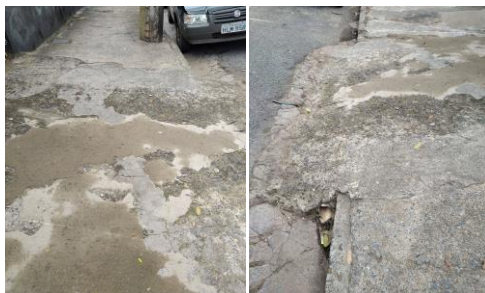
### Fotos Complementares - Detalhes do Passeio

| ID | Itens Avaliados | Respostas | Nota |
|---|---|---|---|
| P_4 | Existência de Buracos ? | Poucos | 5 |
