## Lote 1 - Rota: Outros

**FRATAR**  
ENGENHARIA CONSULTIVA

| Diagnóstico da Calçada | Qualidade do Serviço | |
| Endereço: Rua Bocaína, 14 | 48 | D |

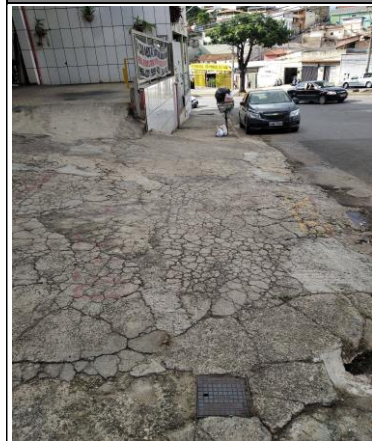
### Foto Geral

| ID | Itens Avaliados | Respostas | Nota |
|---|---|---|---|
| P_5 | Condições Gerais do Piso e meio-fio da calçada ? | Péssimo | 0 |
| P_6 | Presença de desníveis ? | Médio | 3 |
| P_16 | Classificação geral da calçada pelo pesquisador. | Ruim | 0 |
