## Lote 1 - Rota: Outros

| Diagnóstico da Calçada | Qualidade do Serviço | |
| Endereço: Rua Tito Lívio, 192 | 65 | C |
| Data do Registro: 13/11/2019 14:04:28 | | |

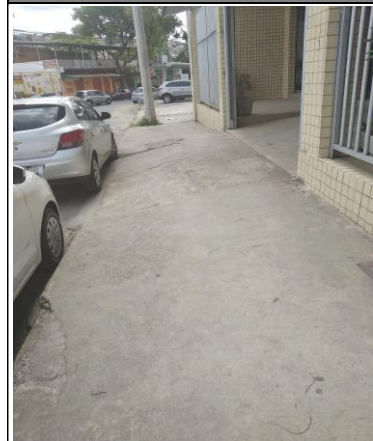
Foto Geral

| ID | Itens Avaliados | Respostas | Nota |
|---|---|---|---|
| P_4 | Existência de Buracos ? | Poucos | 5 |
| P_5 | Condições Gerais do Piso e meio-fio da calçada ? | Regular | 5 |
| P_9 | A calçada Possui Rebaixamento de Veículos correto ? | Não | 0 |
| P_11 | O Passeio está no padrão da SMPU ? | Não | 0 |
| P_16 | Classificação geral da calçada pelo pesquisador. | Regular | 5 |
