## Lote 1 - Rota: Outros

| Diagnóstico da Calçada | Qualidade do Serviço | |
| Endereço: Av., Amintas Jacques de Moraes, s/nº | 65 | C |
| Data do Registro: 26/11/2019 17:13:39 | | |

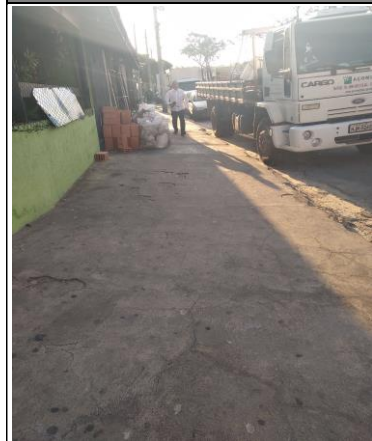
### Foto Geral

| ID | Itens Avaliados | Respostas | Nota |
|---|---|---|---|
| P_4 | Existência de Buracos ? | Poucos | 5 |
| P_5 | Condições Gerais do Piso e meio-fio da calçada ? | Regular | 5 |
| P_16 | Classificação geral da calçada pelo pesquisador. | Regular | 5 |
