# Lote 1 - Rota: Noroeste

| Diagnóstico da Calçada | Qualidade do Serviço | |
| Endereço: Rua Dep. Cláudio Pinheiro Lima, 17 | 62 | C |
| Data do Registro: 12/11/2019 14:46:48 | | |

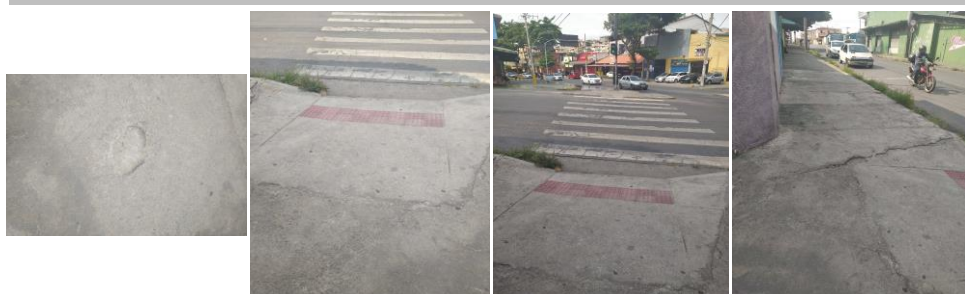
## Fotos Complementares - Detalhes do Passeio

| ID | Itens Avaliados | Respostas | Nota |
|---|---|---|---|
| P_7_1_2 | Se for do Tipo 1, O rebaixo tem abas conforme a norma ? | Não | -1 |
| P_7_3 | O rebaixo possui piso tátil ? | Tem só piso de alerta | -1 |
| P_7_3_1 | O piso tátil de alerta e direcional do rebaixo está conforme a norma ? | Não | -1 |
