# Lote 1 - Rota: Padre Pedro Pinto

**FRATAR**  
ENGENHARIA CONSULTIVA

| Diagnóstico da Calçada | Qualidade do Serviço | |
| Endereço: Rua Padre Pedro Pinto, 2250 | 65 | C |

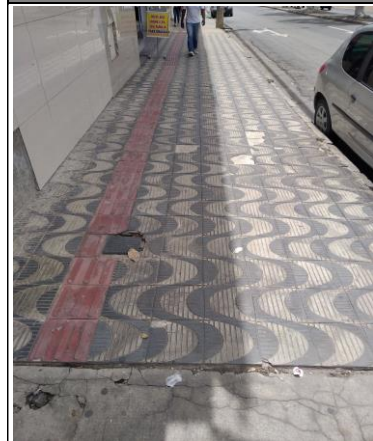
Foto Geral

| ID | Itens Avaliados | Respostas | Nota |
|---|---|---|---|
| P_4 | Existência de Buracos ? | Poucos | 5 |
| P_5 | Condições Gerais do Piso e meio-fio da calçada ? | Regular | 5 |
| P_16 | Classificação geral da calçada pelo pesquisador. | Regular | 5 |

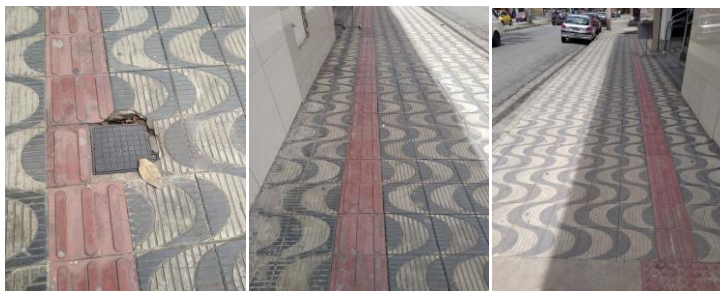
Fotos Complementares - Detalhes do Passeio

| ID | Itens Avaliados | Respostas | Nota |
|---|---|---|---|
| P_8_1 | O piso tátil está no eixo da faixa livre ? | Não | 0 |
| P_8_7 | O piso tátil tem conexão com os lotes vizinhos? | Não | 0 |
