# Lote 1 - Rota: Padre Pedro Pinto

**FRATAR**  
ENGENHARIA CONSULTIVA

| Diagnóstico da Calçada | Qualidade do Serviço | |
|---|---|---|
| Endereço: Rua Padre Pedro Pinto, 2280 | 43 | D |
| Data do Registro: 21/11/2019 11:21:10 | | |

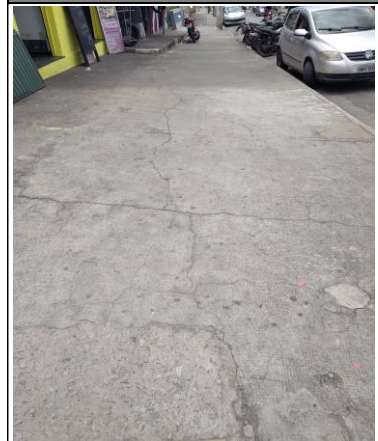
## Foto Geral

| ID | Itens Avaliados | Respostas | Nota |
|---|---|---|---|
| P_4 | Existência de Buracos ? | Poucos | 5 |
| P_5 | Condições Gerais do Piso e meio-fio da calçada ? | Regular | 5 |
| P_6 | Presença de desníveis ? | Severo | 0 |
| P_11 | O Passeio está no padrão da SMPU ? | Não | 0 |
| P_16 | Classificação geral da calçada pelo pesquisador. | Ruim | 0 |

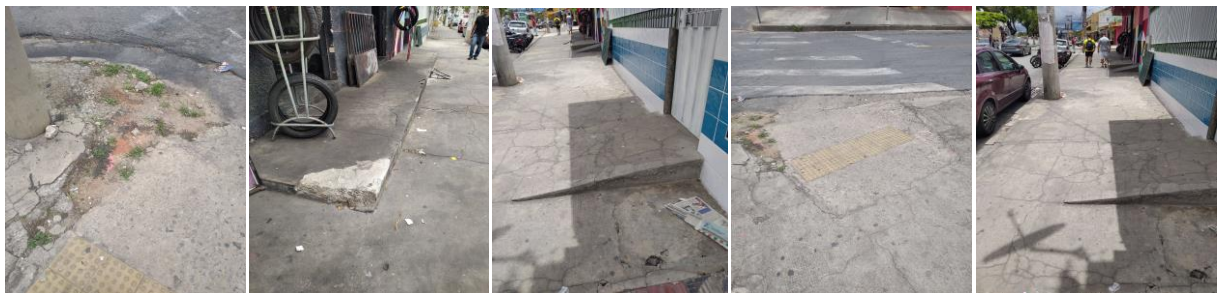
## Fotos Complementares - Detalhes do Passeio

| ID | Itens Avaliados | Respostas | Nota |
|---|---|---|---|
| P_7_1_2 | Se for do Tipo 1, O rebaixo tem abas conforme a norma ? | Não | -1 |
| P_7_3 | O rebaixo possui piso tátil ? | Tem só piso de alerta | -1 |
| P_7_3_1 | O piso tátil de alerta e direcional do rebaixo está conforme a norma ? | Não | -1 |
