# Lote 1 - Rota: Padre Pedro Pinto

| Diagnóstico da Calçada | Qualidade do Serviço | |
|---|---|---|
| Endereço: Rua Padre Pedro Pinto, 2524 | 61 | C |
| Data do Registro: 21/11/2019 11:18:32 | | |
| Num. Lote CTM: 190177400075 | | |

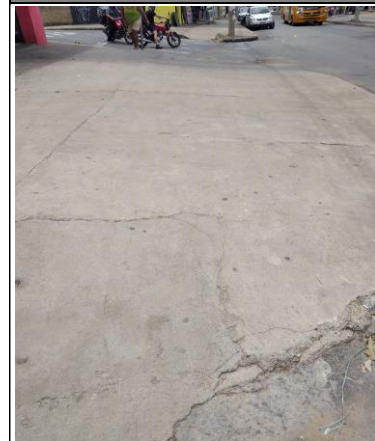
## Foto Geral

| ID | Itens Avaliados | Respostas | Nota |
|---|---|---|---|
| P_4 | Existência de Buracos ? | Poucos | 5 |
| P_5 | Condições Gerais do Piso e meio-fio da calçada ? | Regular | 5 |
| P_6 | Presença de desníveis ? | Leve | 7 |
| P_16 | Classificação geral da calçada pelo pesquisador. | Regular | 5 |
