# Lote 1 - Rota: Padre Pedro Pinto

| Diagnóstico da Calçada | Qualidade do Serviço | |
| Endereço: Rua Padre Pedro Pinto, 2532 | 40 | D |
| Data do Registro: 21/11/2019 11:17:07 | | |

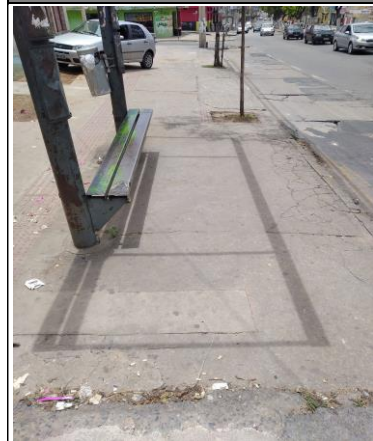
## Foto Geral

| ID | Itens Avaliados | Respostas | Nota |
|---|---|---|---|
| P_4 | Existência de Buracos ? | Muitos | 0 |
| P_5 | Condições Gerais do Piso e meio-fio da calçada ? | Péssimo | 0 |
| P_6 | Presença de desníveis ? | Severo | 0 |
| P_16 | Classificação geral da calçada pelo pesquisador. | Ruim | 0 |
