# Lote 1 - Rota: Padre Pedro Pinto

**FRATAR**  
ENGENHARIA CONSULTIVA

| Diagnóstico da Calçada | Qualidade do Serviço | |
| Endereço: Rua Padre Pedro Pinto, 2606 | 30 | E |

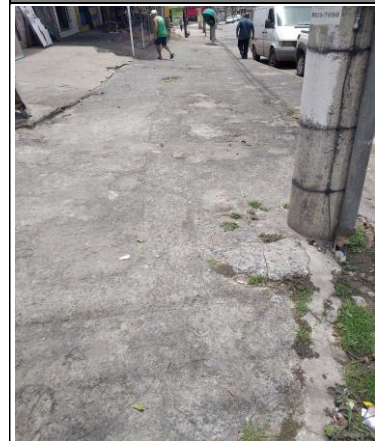
## Foto Geral

| ID | Itens Avaliados | Respostas | Nota |
|---|---|---|---|
| P_4 | Existência de Buracos ? | Muitos | 0 |
| P_5 | Condições Gerais do Piso e meio-fio da calçada ? | Péssimo | 0 |
| P_6 | Presença de desníveis ? | Severo | 0 |
| P_7 | Tem rebaixamento de calçada para Pedestre ? | Não, mas deveria ter. | 0 |
| P_16 | Classificação geral da calçada pelo pesquisador. | Ruim | 0 |
