# Lote 1 - Rota: Padre Pedro Pinto

| Diagnóstico da Calçada | Qualidade do Serviço | |
| Endereço: Rua Padre Pedro Pinto, 2919 | 45 | D |
| Data do Registro: 21/11/2019 11:11:36 | | |

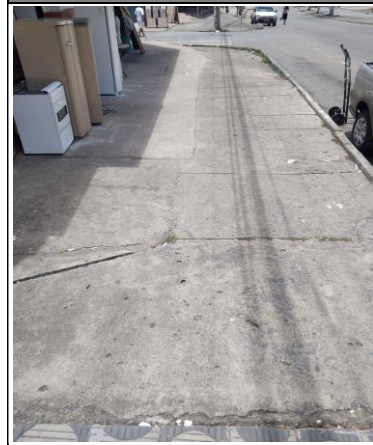
Foto Geral

| ID | Itens Avaliados | Respostas | Nota |
|---|---|---|---|
| P_5 | Condições Gerais do Piso e meio-fio da calçada ? | Regular | 5 |
| P_6 | Presença de desníveis ? | Severo | 0 |
| P_7 | Tem rebaixamento de calçada para Pedestre ? | Não, mas deveria ter. | 0 |
| P_11 | O Passeio está no padrão da SMPU ? | Não | 0 |
| P_16 | Classificação geral da calçada pelo pesquisador. | Ruim | 0 |
