Lote 1 - Rota: Padre Pedro Pinto

F R A T A R
ENGENHARIA CONSULTIVA

Diagnóstico da Calçada		Qualidade do Serviço	
Endereço: Rua Padre Pedro Pinto, 2630		68	C
Data do Registro: 21/11/2019 11:09:57			
Num. Lote CTM: 190139600020			
ID	Itens Avaliados	Respostas	Nota
P_1	O Mobiliário urbano está dentro da faixa de serviço de 70 cm ?	Não	-
P_2	Qual a largura livre do Passeio ?	Acima de 1.50 m	10
P_3	Tipo de revestimento da calçada ?	Ladrilho Hidráulico	10
P_4	Existencia de Buracos ?	Nenhum	10
P_5	Condições Gerais do Piso e meio-fio da calçada ?	Ótimo(a)	10
P_6	Presença de desniveis ?	Médio	3
P_7	Tem rebaixamento de calçada para Pedestre ?	Não	10
P_8	Possui piso tátil ao longo da Calçada ?	Não	-
P_9	A calçada Possui Rebaixamento de Veículos correto ?	Não	0
P_10	Existencia de altura livre menor que 2,10 m ?	Não	-
P_11	O Passeio está no padrao da SMPU ?	Não	0
P_12	A testada possui prática de estacionamento sobre o passeio ?	Não	10
P_13	Existe algum dispositivo de Drenagem sobre a calçada ?	Não	0

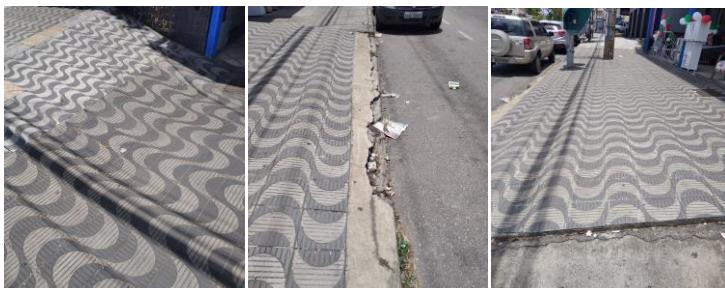
Fotos Complementares - Detalhes do Passeio

P_14	Existe PED em frente a testada ?	Não	-
P_15	Existe FTP em frente a testada ?	Não	-
P_16	Classificação geral da calçada pelo pesquisador.	Regular	5
