# Lote 1 - Rota: Padre Pedro Pinto

**FRATAR**  
ENGENHARIA CONSULTIVA

| Diagnóstico da Calçada | Qualidade do Serviço | |
| Endereço: Rua Padre Pedro Pinto, 2700 | 73 | B |

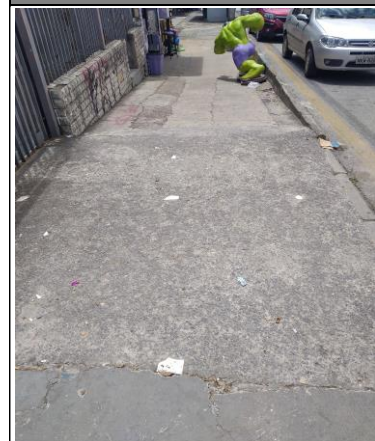
## Foto Geral

| ID | Itens Avaliados | Respostas | Nota |
|---|---|---|---|
| P_5 | Condições Gerais do Piso e meio-fio da calçada ? | Regular | 5 |
| P_6 | Presença de desníveis ? | Médio | 3 |
| P_11 | O Passeio está no padrão da SMPU ? | Não | 0 |
| P_16 | Classificação geral da calçada pelo pesquisador. | Regular | 5 |
