# Lote 1 - Rota: Padre Pedro Pinto

**FRATAR**  
ENGENHARIA CONSULTIVA

| Diagnóstico da Calçada | Qualidade do Serviço | |
| Endereço: Rua Padre Pedro Pinto, 236 | 62 | C |

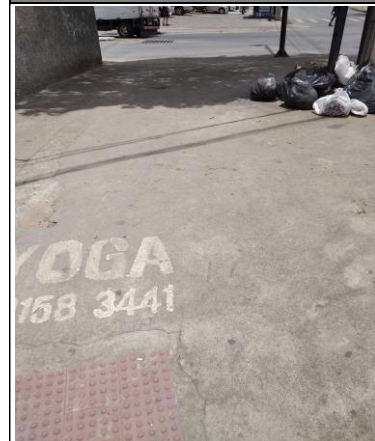
Foto Geral

| ID | Itens Avaliados | Respostas | Nota |
|---|---|---|---|
| P_4 | Existência de Buracos ? | Poucos | 5 |
| P_5 | Condições Gerais do Piso e meio-fio da calçada ? | Regular | 5 |
| P_16 | Classificação geral da calçada pelo pesquisador. | Regular | 5 |

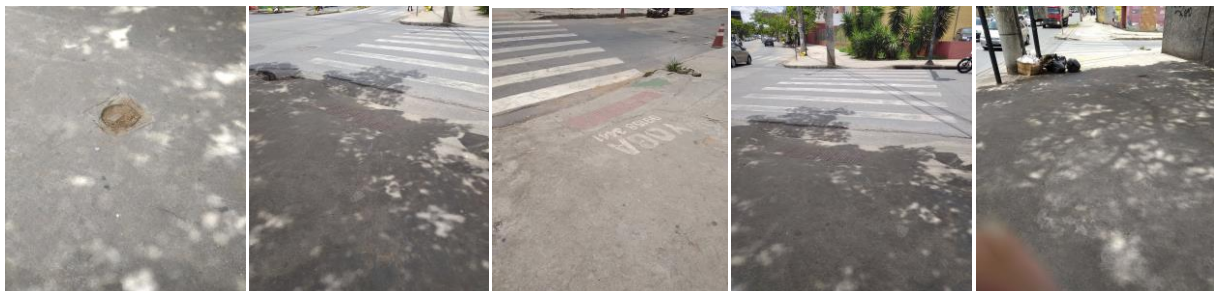
Fotos Complementares - Detalhes do Passeio

| ID | Itens Avaliados | Respostas | Nota |
|---|---|---|---|
| P_7_1_2 | Se for do Tipo 1, O rebaixo tem abas conforme a norma ? | Não | -1 |
| P_7_3 | O rebaixo possui piso tátil ? | Tem só piso de alerta | -1 |
| P_7_3_1 | O piso tátil de alerta e direcional do rebaixo está conforme a norma ? | Não | -1 |
