# Lote 1 - Rota: Padre Pedro Pinto

**FRATAR**  
ENGENHARIA CONSULTIVA

| Diagnóstico da Calçada | Qualidade do Serviço | |
| Endereço: Rua Padre Pedro Pinto, 2864 | 40 | D |

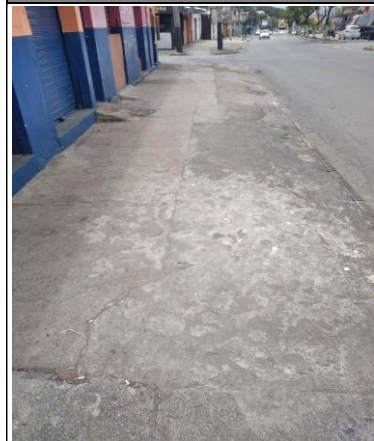
Foto Geral

| ID | Itens Avaliados | Respostas | Nota |
|---|---|---|---|
| P_4 | Existência de Buracos ? | Muitos | 0 |
| P_5 | Condições Gerais do Piso e meio-fio da calçada ? | Péssimo | 0 |
| P_6 | Presença de desníveis ? | Médio | 3 |
| P_16 | Classificação geral da calçada pelo pesquisador. | Ruim | 0 |

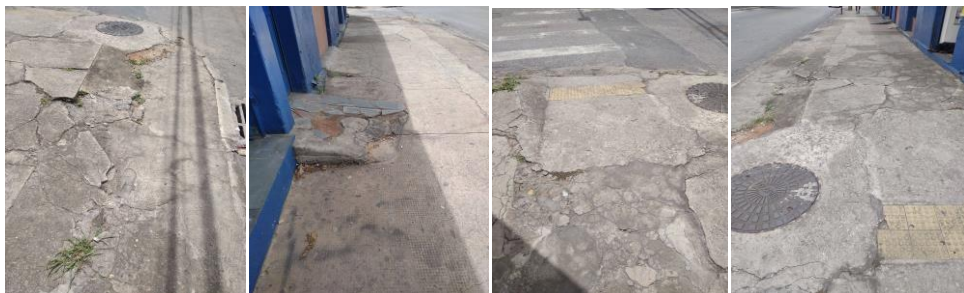
Fotos Complementares - Detalhes do Passeio

| ID | Itens Avaliados | Respostas | Nota |
|---|---|---|---|
| P_7_1_2 | Se for do Tipo 1, O rebaixo tem abas conforme a norma ? | Não | -1 |
| P_7_3 | O rebaixo possui piso tátil ? | Tem só piso de alerta | -1 |
| P_7_3_1 | O piso tátil de alerta e direcional do rebaixo está conforme a norma ? | Não | -1 |
