# Lote 1 - Rota: Padre Pedro Pinto

**FRATAR**  
ENGENHARIA CONSULTIVA

| Diagnóstico da Calçada | Qualidade do Serviço | |
| Endereço: Rua Padre Pedro Pinto, 2874 | 60 | C |

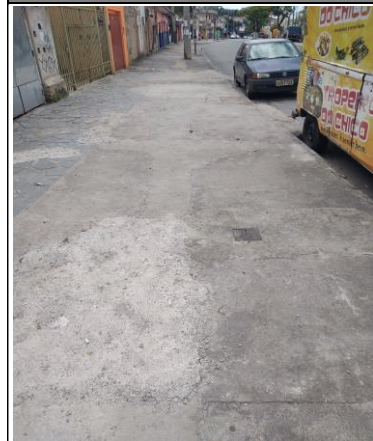
## Foto Geral

| ID | Itens Avaliados | Respostas | Nota |
|---|---|---|---|
| P_5 | Condições Gerais do Piso e meio-fio da calçada ? | Péssimo | 0 |
| P_9 | A calçada Possui Rebaixamento de Veículos correto ? | Não | 0 |
| P_11 | O Passeio está no padrão da SMPU ? | Não | 0 |
| P_16 | Classificação geral da calçada pelo pesquisador. | Ruim | 0 |
