# Lote 1 - Rota: Padre Pedro Pinto

**FRATAR**  
ENGENHARIA CONSULTIVA

| Diagnóstico da Calçada | Qualidade do Serviço | |
| Endereço: Rua Padre Pedro Pinto, 2888 | 51 | C |

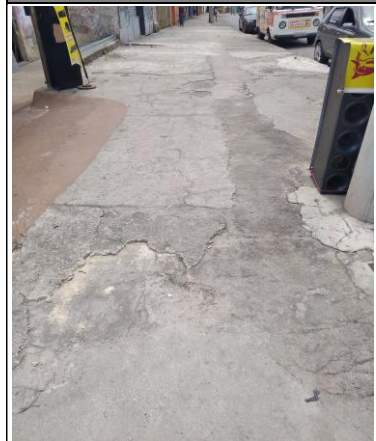
## Foto Geral

| ID | Itens Avaliados | Respostas | Nota |
|---|---|---|---|
| P_4 | Existência de Buracos ? | Poucos | 5 |
| P_5 | Condições Gerais do Piso e meio-fio da calçada ? | Péssimo | 0 |
| P_6 | Presença de desníveis ? | Leve | 7 |
| P_16 | Classificação geral da calçada pelo pesquisador. | Ruim | 0 |
