# Lote 1 - Rota: Padre Pedro Pinto

**FRATAR**  
ENGENHARIA CONSULTIVA

| Diagnóstico da Calçada | Qualidade do Serviço | |
|---|---|---|
| Endereço: Rua Padre Pedro Pinto, 2870 | 50 | D |
| Data do Registro: 21/11/2019 10:35:13 | | |

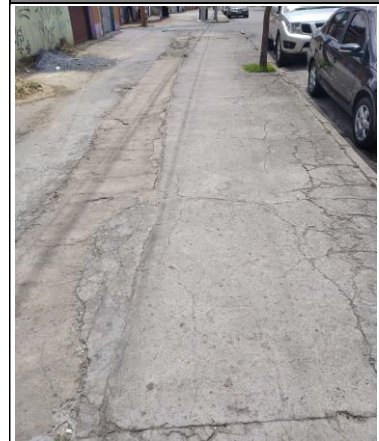
## Foto Geral

| ID | Itens Avaliados | Respostas | Nota |
|---|---|---|---|
| P_4 | Existência de Buracos ? | Muitos | 0 |
| P_5 | Condições Gerais do Piso e meio-fio da calçada ? | Péssimo | 0 |
| P_7 | Tem rebaixamento de calçada para Pedestre ? | Não, mas deveria ter. | 0 |
| P_11 | O Passeio está no padrão da SMPU ? | Não | 0 |
| P_16 | Classificação geral da calçada pelo pesquisador. | Ruim | 0 |
