# Lote 1 - Rota: Padre Pedro Pinto

**FRATAR**  
ENGENHARIA CONSULTIVA

| Diagnóstico da Calçada | Qualidade do Serviço | |
| Endereço: Rua Padre Pedro Pinto, 2930 | 53 | C |

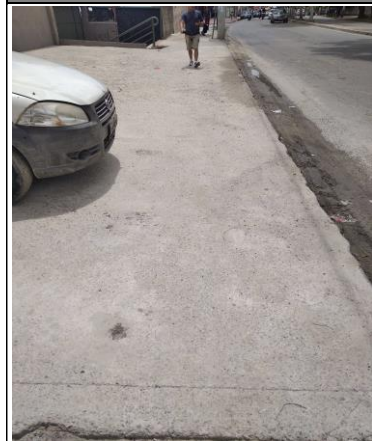
Foto Geral

| ID | Itens Avaliados | Respostas | Nota |
|---|---|---|---|
| P_5 | Condições Gerais do Piso e meio-fio da calçada ? | Regular | 5 |
| P_6 | Presença de desníveis ? | Médio | 3 |
| P_9 | A calçada Possui Rebaixamento de Veículos correto ? | Não | 0 |
| P_11 | O Passeio está no padrão da SMPU ? | Não | 0 |
| P_12 | A testada possui prática de estacionamento sobre o passeio ? | Sim | 0 |
| P_16 | Classificação geral da calçada pelo pesquisador. | Regular | 5 |
