# Lote 1 - Rota: Padre Pedro Pinto

**FRATAR**  
ENGENHARIA CONSULTIVA

| Diagnóstico da Calçada | Qualidade do Serviço | |
| Endereço: Rua Padre Pedro Pinto, 2934 | 37 | D |

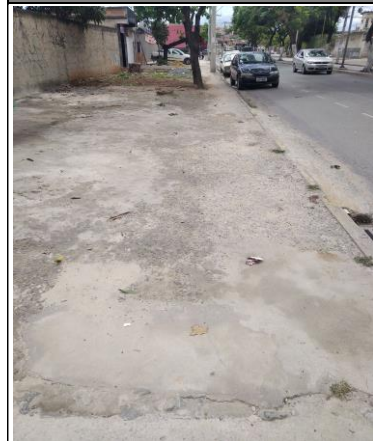
## Foto Geral

| ID | Itens Avaliados | Respostas | Nota |
|---|---|---|---|
| P_4 | Existência de Buracos ? | Muitos | 0 |
| P_5 | Condições Gerais do Piso e meio-fio da calçada ? | Péssimo | 0 |
| P_6 | Presença de desníveis ? | Médio | 3 |
| P_16 | Classificação geral da calçada pelo pesquisador. | Ruim | 0 |
