# Lote 1 - Rota: Padre Pedro Pinto

**FRATAR**  
ENGENHARIA CONSULTIVA

| Diagnóstico da Calçada | Qualidade do Serviço | |
| Endereço: Rua Padre Pedro Pinto, 2936 | 70 | C |

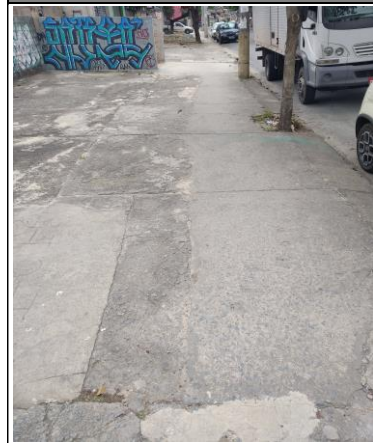
Foto Geral

| ID | Itens Avaliados | Respostas | Nota |
|---|---|---|---|
| P_5 | Condições Gerais do Piso e meio-fio da calçada ? | Regular | 5 |
| P_16 | Classificação geral da calçada pelo pesquisador. | Regular | 5 |
