# Lote 1 - Rota: Padre Pedro Pinto

**FRATAR**  
ENGENHARIA CONSULTIVA

| Diagnóstico da Calçada | Qualidade do Serviço | |
|---|---|---|
| Endereço: Rua Padre Pedro Pinto, 2950 | 48 | D |
| Data do Registro: 21/11/2019 10:23:48 | | |

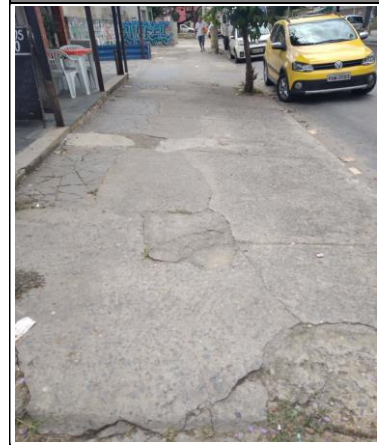
## Foto Geral

| ID | Itens Avaliados | Respostas | Nota |
|---|---|---|---|
| P_4 | Existência de Buracos ? | Poucos | 5 |
| P_5 | Condições Gerais do Piso e meio-fio da calçada ? | Péssimo | 0 |
| P_6 | Presença de desníveis ? | Médio | 3 |
| P_16 | Classificação geral da calçada pelo pesquisador. | Ruim | 0 |
